检测报告

样品名称 可充电锂离子电池模组

型号 T-BAT LR25

序号	测试项目
1	正弦振动试验（裸机）
2	随机振动试验（裸机）
3	随机振动试验（包装）

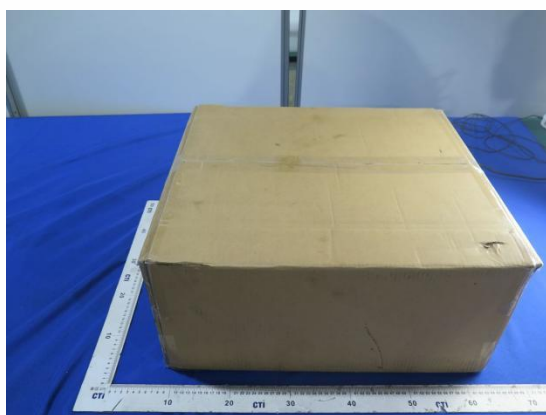
A2220543665101001

样品图片

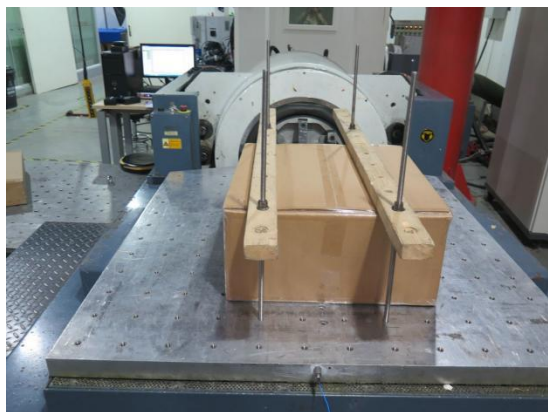
X

频率 (Hz)	加速度谱密度 ((m/s ²) ² /Hz)	测试方向	测试时间	加速度均方根 (g)
10	0.022	X、Y、Z	30 分钟/轴	18.7
30	0.2			
200	0.2			
500	0.0052

测试图片

样品编号	测试结果
A2220543665101001	测试后, 目视检查样品外观无机械损伤。

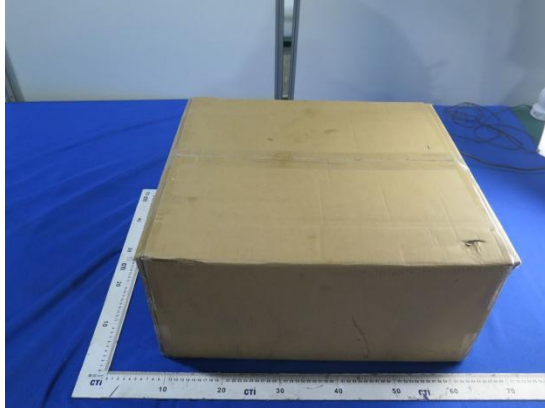
A2220543665101001

测试后样品图片
